# Treinamento In Company

ABNT NBR 15524:2007 – Sistemas de Armazenagem  
Item 9 - Inspeção

## ISA – Inspeção de Sistemas de Armazenagem

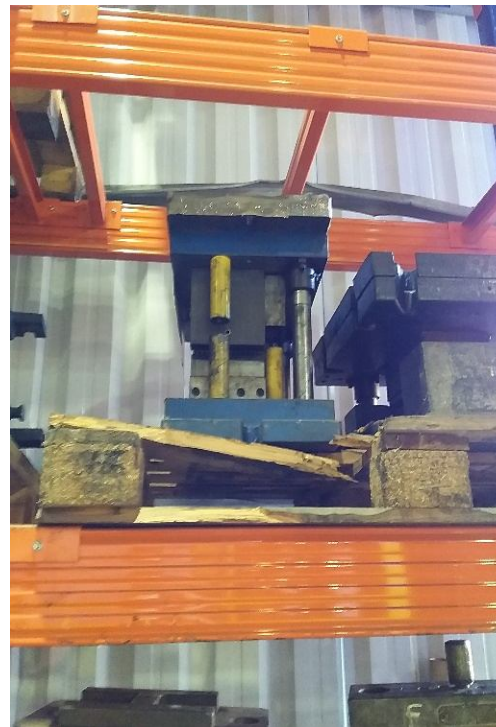
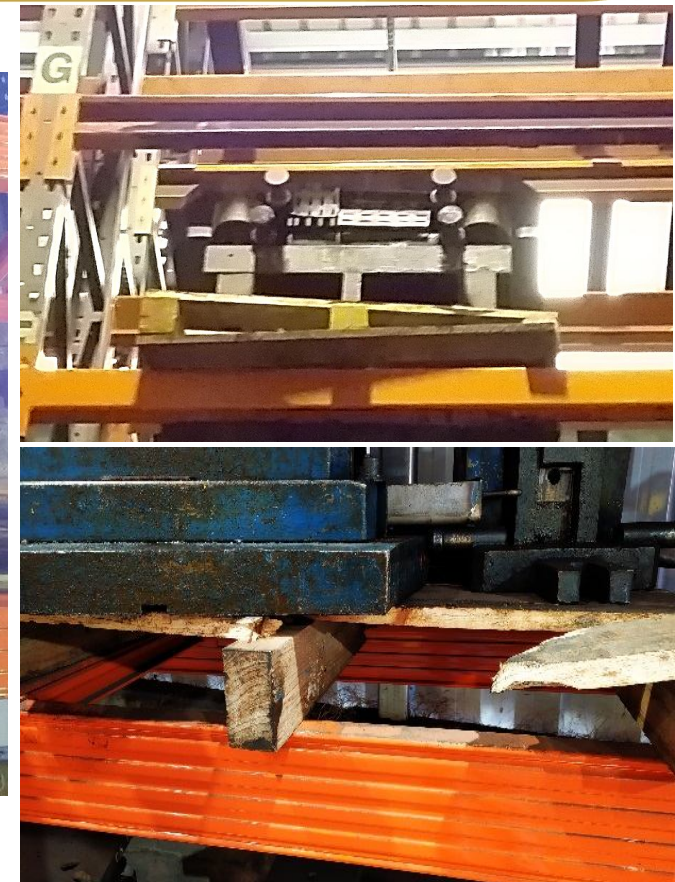
## Técnicos em campo Verificação de paletes avariados e armazenamento de cargas sobre paletes

A armazenagem de unidades de carga sobre paletes parcialmente rompidos, frágeis ou com armazenagem inadequada ocasiona uma sobrecarga pontual nas zonas de contato entre os mesmos e as vigas longarinas, resultando muitas vezes esforços torcionais no elemento estrutural que serve de apoio (longarina).

Adicionalmente, ressalta-se ainda que a ruína total de um palete pode ocasionar a queda de uma unidade de carga.

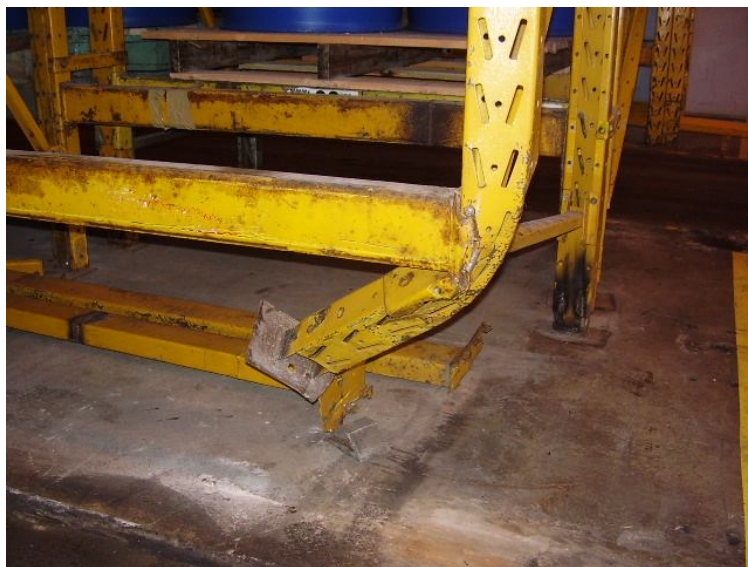
**Indústria de Cosméticos – São Paulo**

Amassamento de coluna devido à impacto entre coluna e equipamento de movimentação de carga

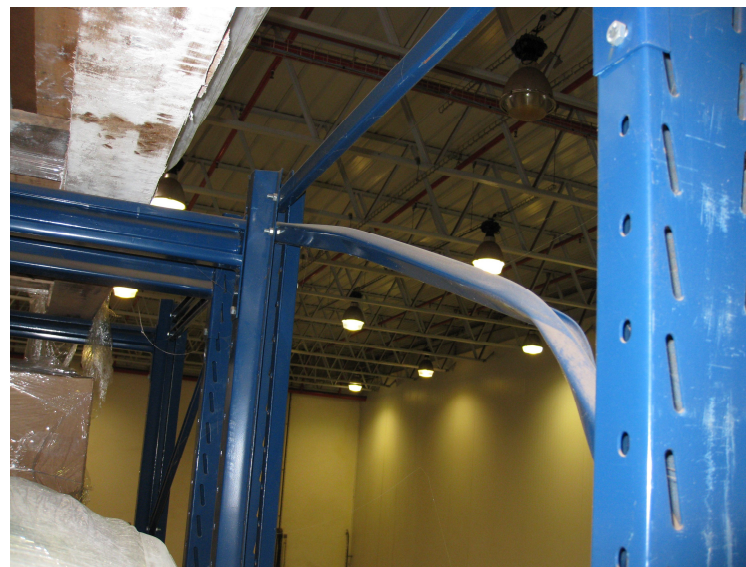
**Indústria de Alimentos – Feira de Santana / BA**

Amassamento de treliça do montante devido à impacto do equipamento de movimentação e amarração superior

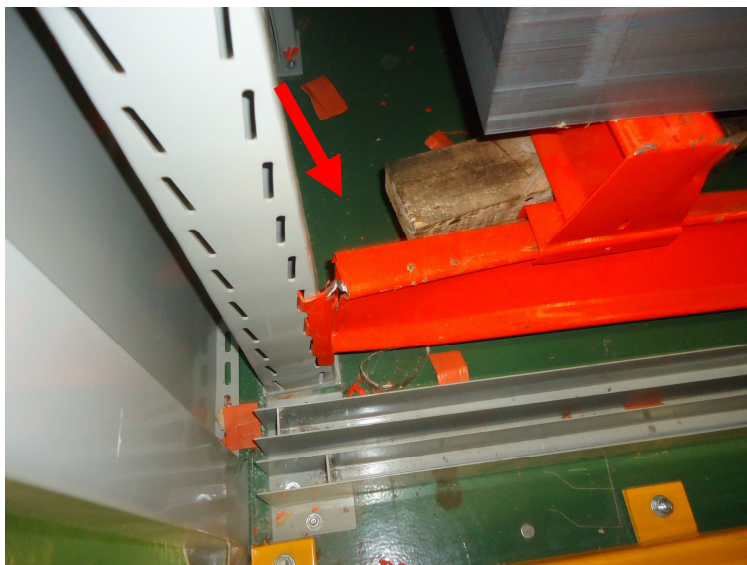
**Indústria Automotiva – Piracicaba / SP**

Desplacamento entre conector tipo garra e corpo da viga da longarina devido à colisão com equipamento de movimentação

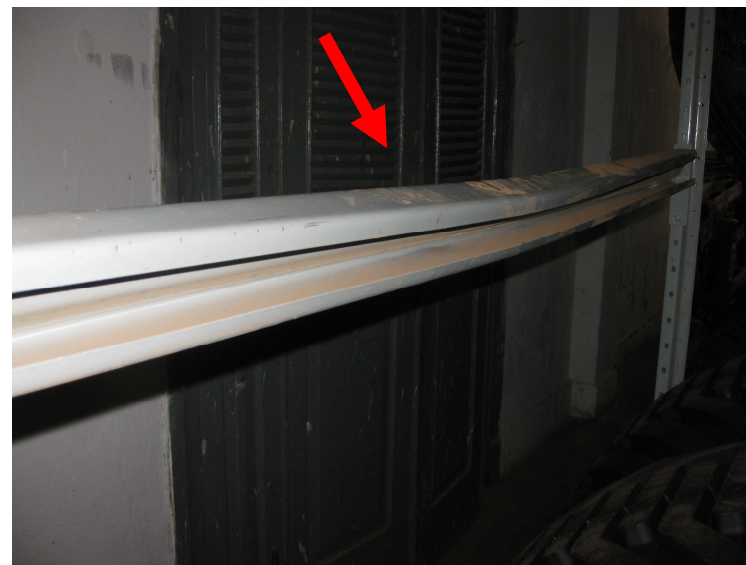
**Usina de Cana de Açúcar – Nova Europa / SP**

Longarina avariada permanentemente devido à colisão entre produto armazenado e mesa superior da mesma

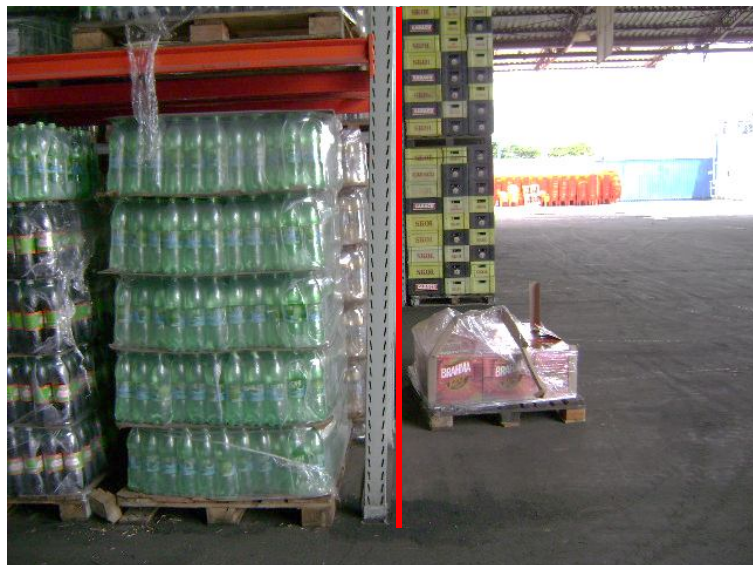
**Comercial de Bebidas – Barretos/SP**

Desaprumo na direção longitudinal do conjunto devido à inaptidão do piso à montagem de um porta-paletes seletivo

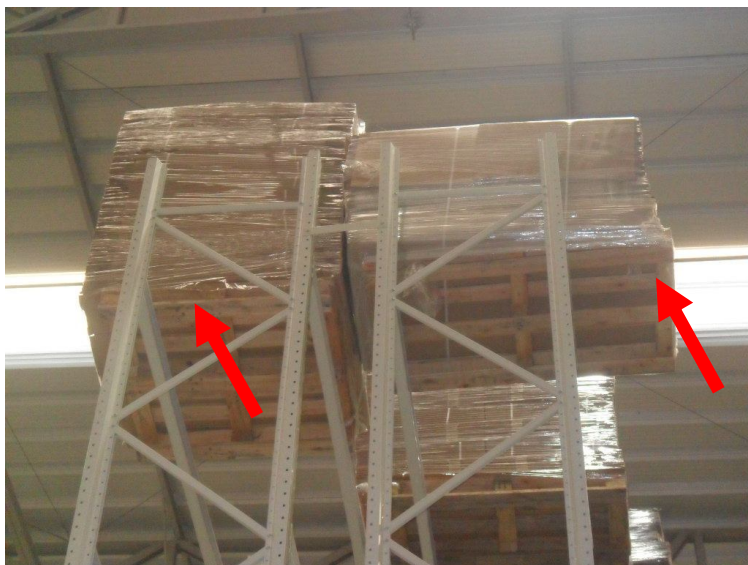
**Fábrica de Embalagens – Ribeirão Pires/SP**

Despadronização do procedimento de armazenagem (carga e descarga), dos balanços e das tipologias de palete

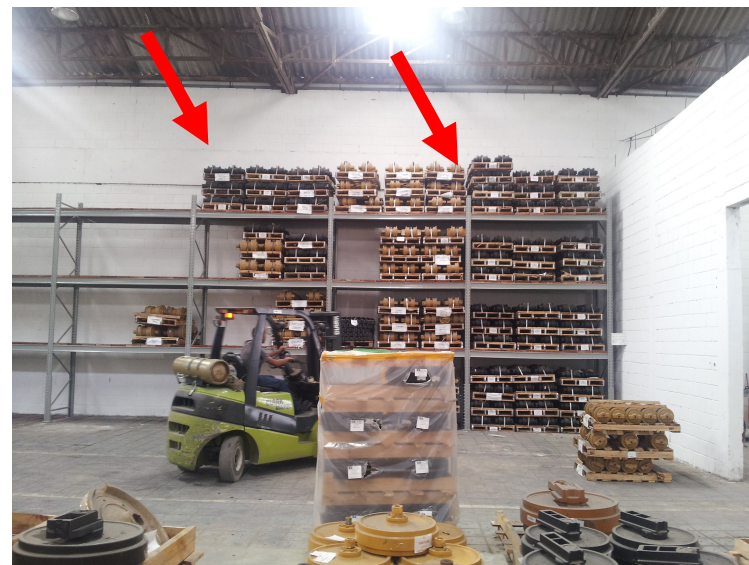
**Fabricante, Imp. E Com de Auto Peças – São Paulo/SP**

Ausência de folgas operacionais adequadas entre as unidades de carga armazenadas em um mesmo nível

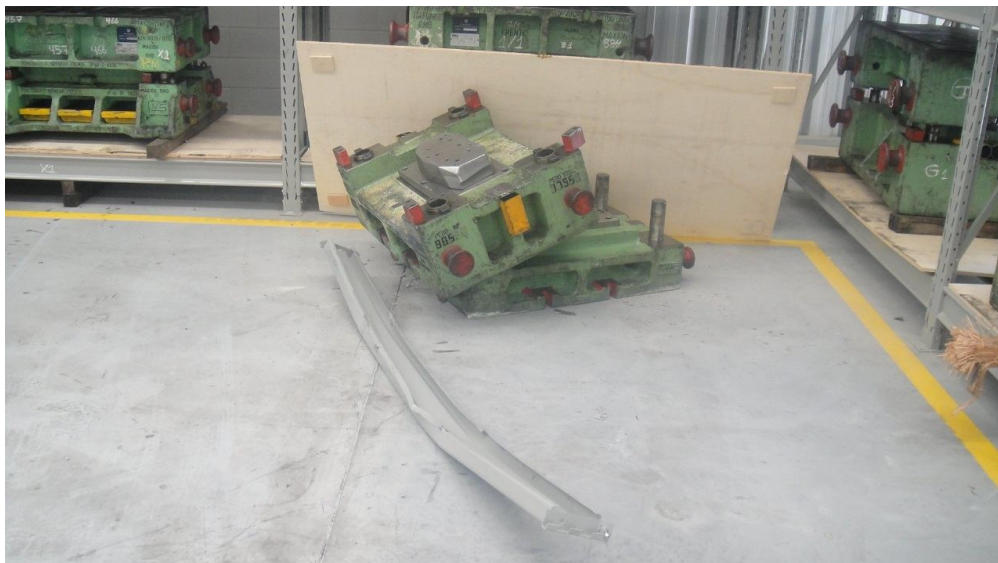
**Fabricante de Produtos Arquitetônicos – Campinas/SP**

Sobrecarga de armazenagem excessiva proveniente de uso inadequado

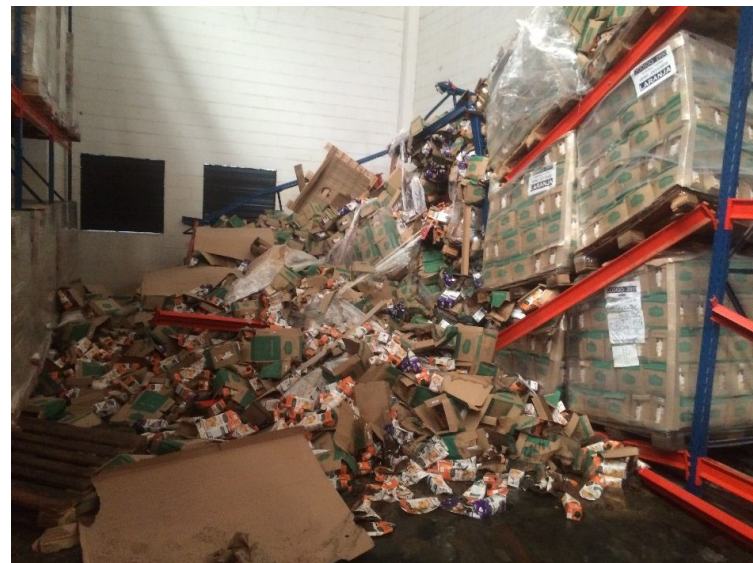
**Material de revenda – Cliente final não identificado**

Sobrecarga de armazenagem excessiva proveniente de uso inadequado

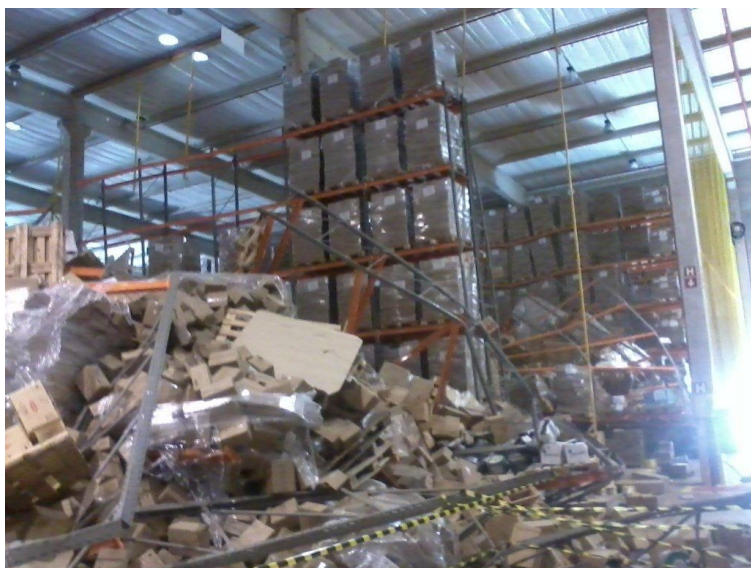
**Fabricante de Bebidas – Campinas/SP**

Alteração das características originais do sistema de armazenagem por parte do cliente sem consulta ao fornecedor do sistema

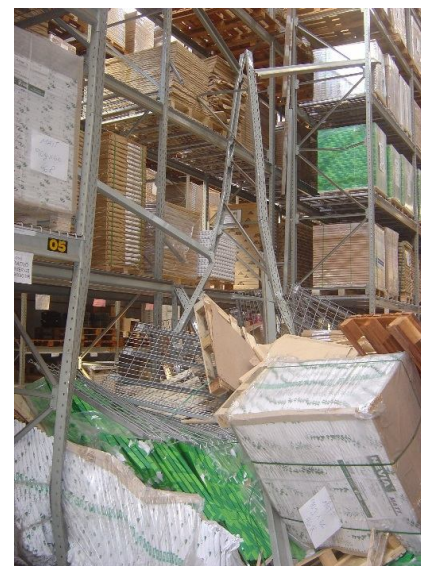
**Operador Logístico – Campinas/SP**

Subdimensionamento do sistema de armazenagem

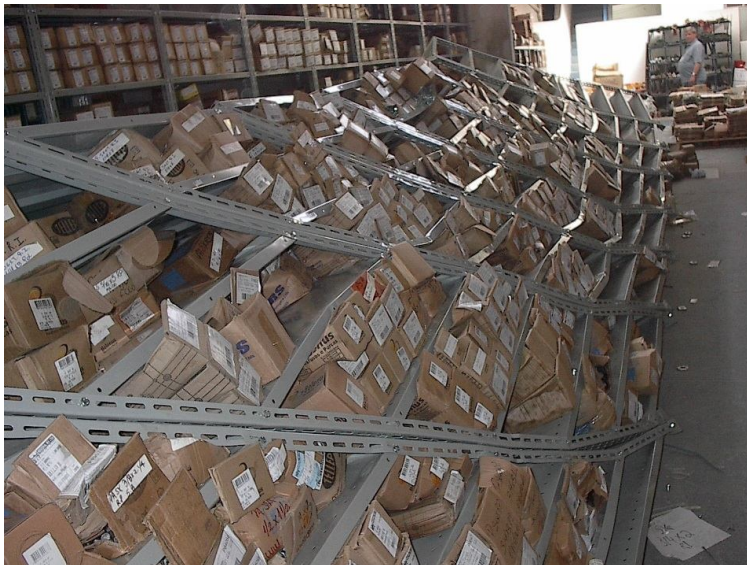
**Fabricante e Com. De Papéis e Plásticos –  
Ribeirão Preto/Sp**

Montagem não conforme

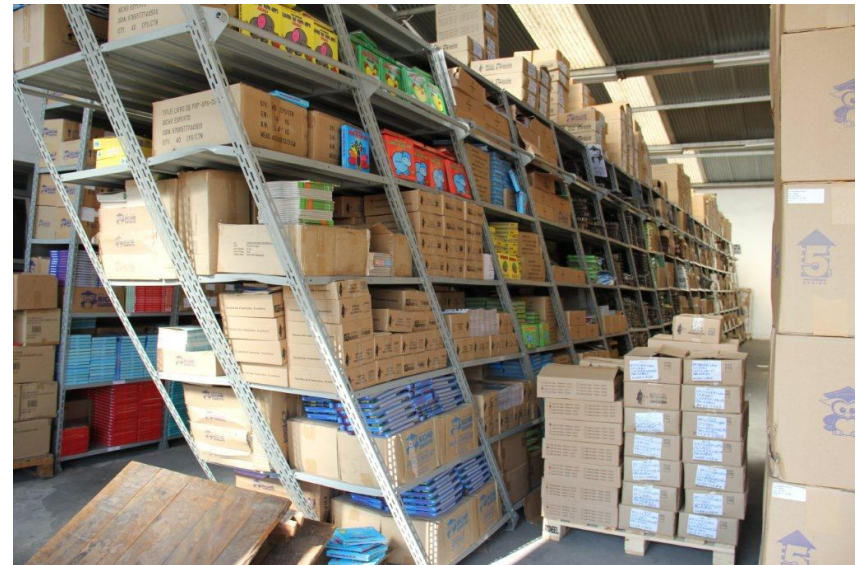
**Comércio de Parafusos – Santo André/SP**

Ausência de parafusos

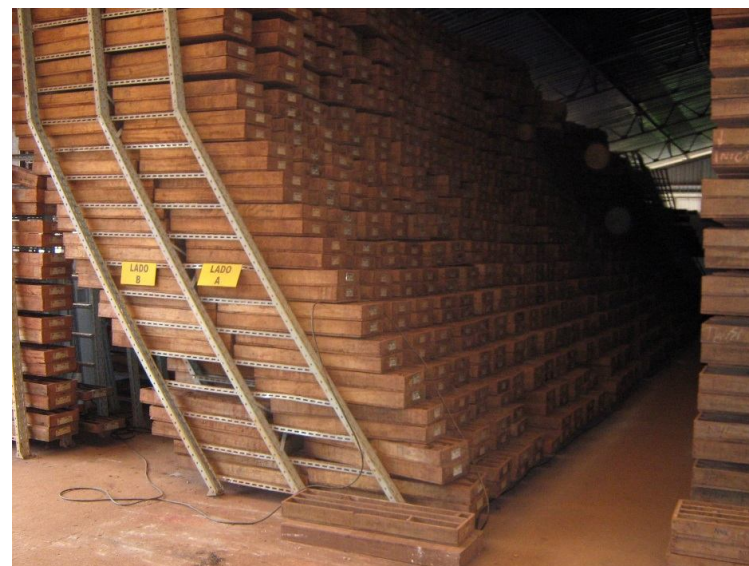
**Companhia de Gás – Ribeirão Pires/Sp**

Ausência de parafusos

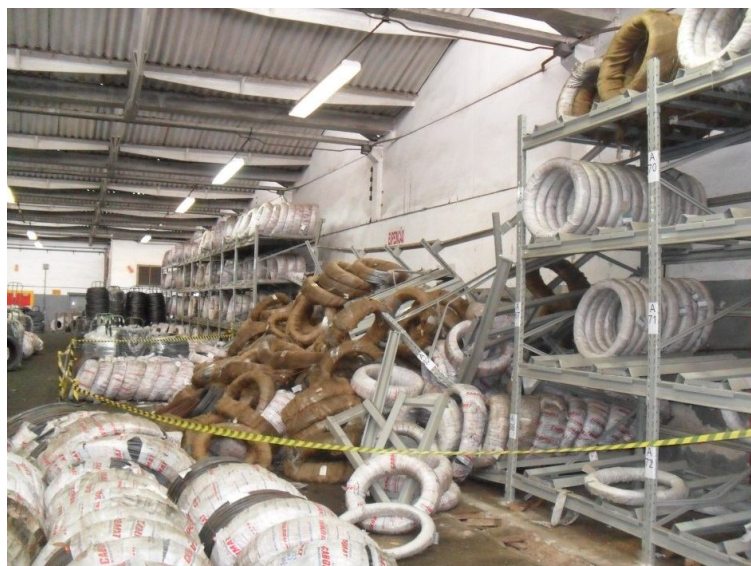
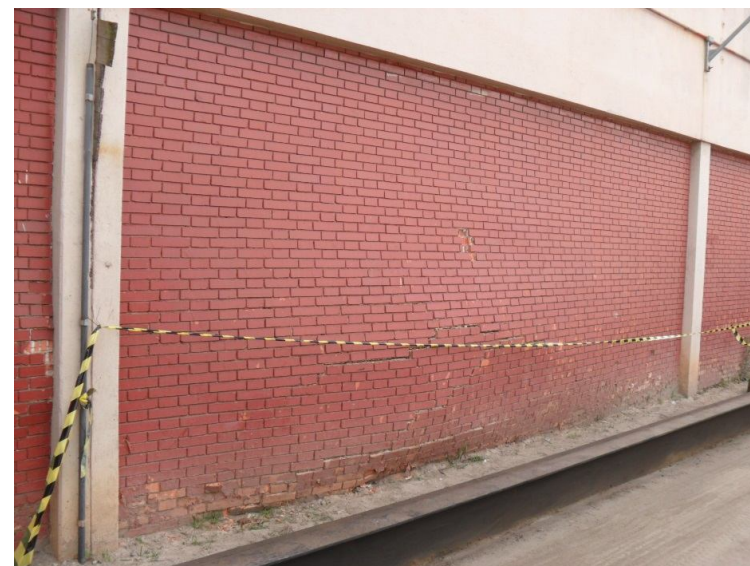
**Indústria Metalúrgica – São Bernardo do Campo - SP**

Uso inadequado do sistema de armazenagem

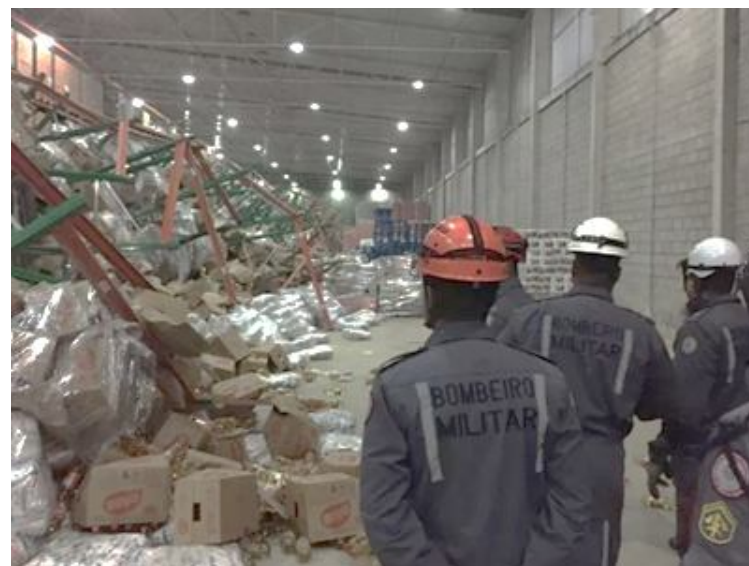
**Armazém Supermercadista – Salvador/BA**

Causas desconhecidas

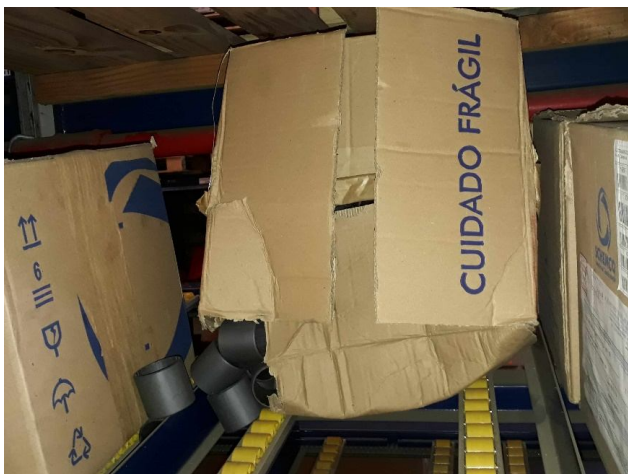
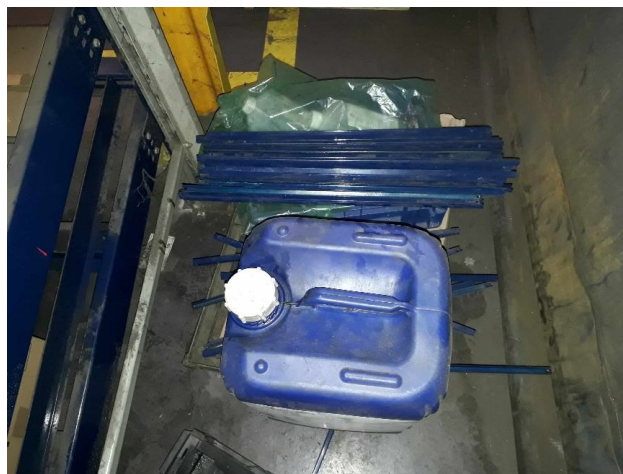
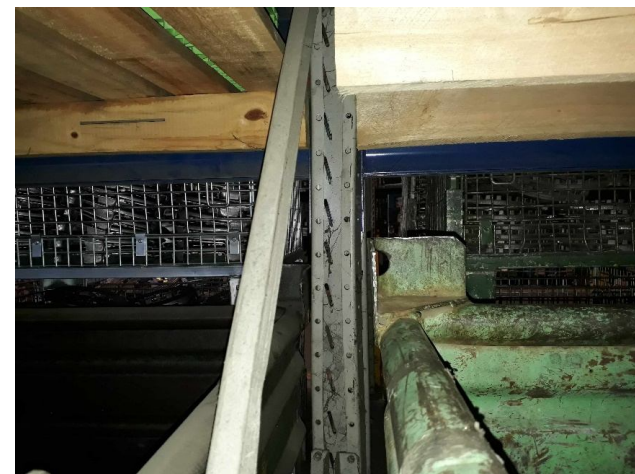
- a) inspeção diária: deve detectar anomalias facilmente visíveis, como longarinas ou montantes deformados, falta de prumo na instalação, recalques no piso, ausência de calços, unidades de carga deterioradas etc. A reparação deve ser feita imediatamente;
- b) inspeção semanal: deve detectar a verticalidade e retitude da estrutura e todos os elementos do 1 ° e 2 ° níveis, com notificação, qualificação e comunicação dos danos;
- c) inspeção mensal: deve verificar, além da verticalidade da instalação de todos os níveis, aspectos gerais de ordem e limpeza com notificação, qualificação e comunicação dos danos;

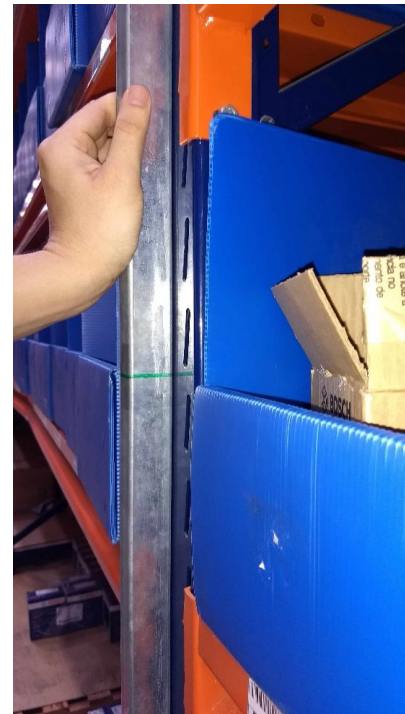
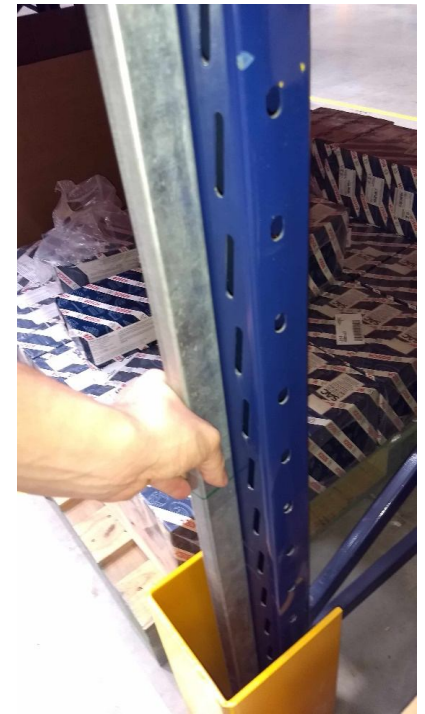
Danos máximos admissíveis

- a) risco pequeno: danos que não excedem os parâmetros indicados em 9.2.2.1. Indica que o dano no montante não é crítico. Este tipo de dano nos montantes deve ser reportado para futuras inspeções, a fim de avaliar o progresso ou não do dano;

- b) risco médio: danos que excedem em até duas vezes os parâmetros indicados em 9.2.2.1. Indica que o montante foi danificado e deve ser reparado, mas não precisa ser imediatamente descarregado. Entretanto, uma vez descarregado, não deve ser carregado até os reparos serem realizados. Na prática, os montantes nesta condição devem ser reclassificados para risco alto, caso os reparos não sejam realizados dentro de quatro semanas;

- c) risco alto: danos que excedem em mais de duas vezes os parâmetros indicados em 9.2.2.1. Indica que o montante foi severamente danificado e deve ser imediatamente descarregado. Os reparos só podem ser realizados após uma análise estrutural e com posterior autorização do fabricante. O usuário deve isolar a área e o descarregamento só deve ser realizado na presença de um inspetor.

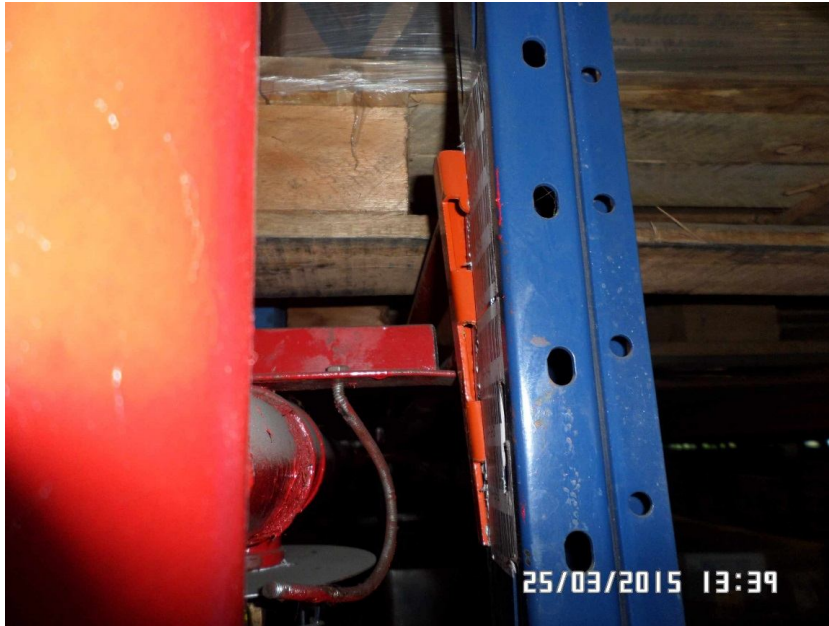
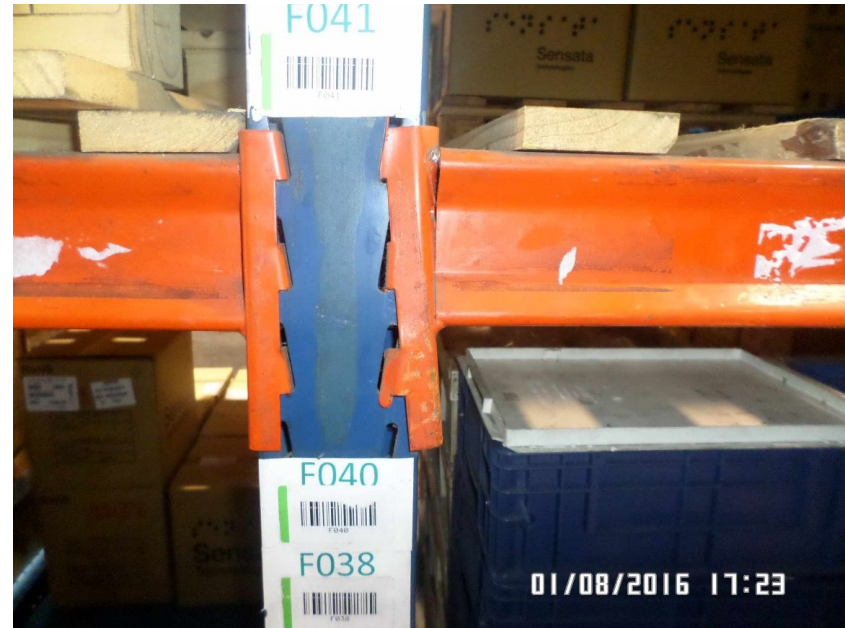
# Cisalhamento de solda

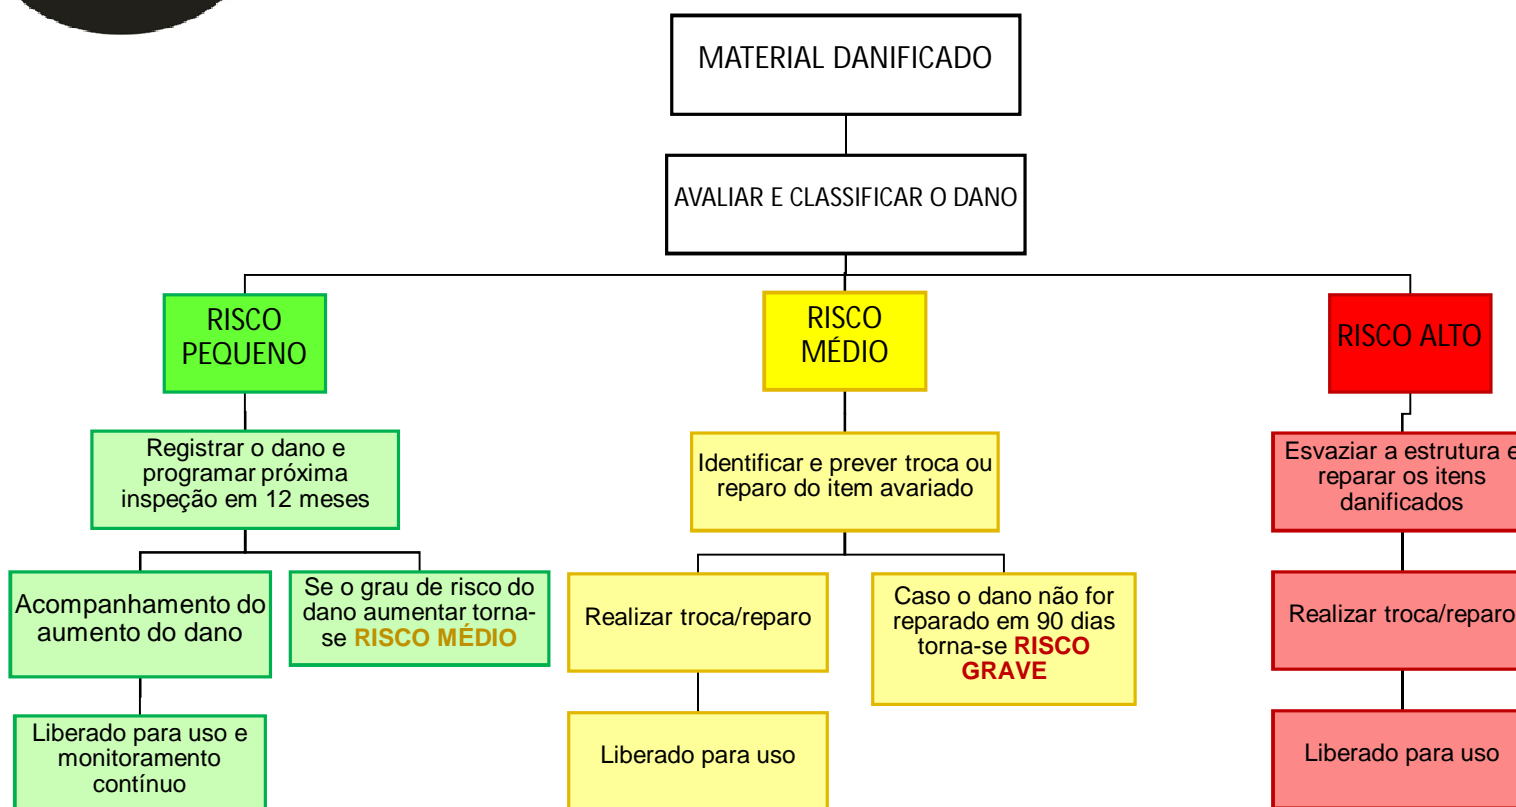
## Fluxograma dos riscos

- a) **risco pequeno:** danos que não atingem os parâmetros indicados em 9.2.2.2. Indica que o dano na longarina não é crítico. Este tipo de dano nas longarinas deve ser reportado para futuras inspeções, a fim de avaliar o progresso ou não do dano;

- b) **risco médio:** danos que atingem os parâmetros indicados em 9.2.2.2. Indica que a longarina foi danificada e deve ser reparada, mas não precisa ser imediatamente descarregada. Entretanto, uma vez descarregada, não deve ser carregada até os reparos serem realizados. Na prática, as longarinas nesta condição devem ser re-classificadas para risco alto, caso os reparos não sejam realizados dentro de quatro semanas;

- c) **risco alto:** danos que excedem os parâmetros indicados em 9.2.2.2. Indica que a longarina foi severamente danificada e deve ser imediatamente descarregada. Os reparos só podem ser realizados após uma análise estrutural e com posterior autorização do fabricante. O usuário deve isolar a área e o descarregamento só deve ser realizado na presença de um inspetor.
